UNIVERSIDAD "CESAR VALLEJO"

ESCUELA DE INGENIERIA CIVIL

PROYECTO DE INVESTIGACIÓN

“PROBLEMAS QUE PRESENTAN LAS VIVIENDAS EN LA URBANIZACIÓN URRUNAGA – JOSÉ LEONARDO ORTIZ”

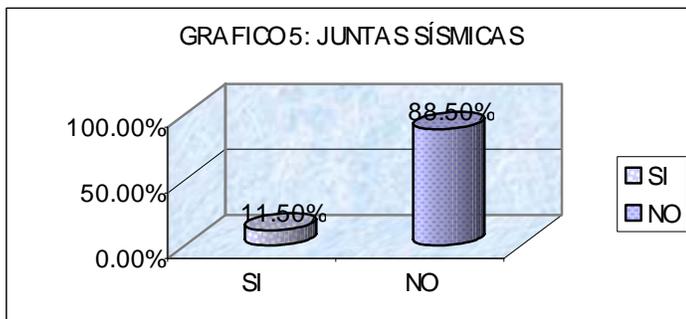
JUNTAS SÍSMICAS	VIVIENDA	%
SI	31	11.50%
NO	238	88.50%
TOTAL	269	100.00%

INTERPRETACIÓN: En la figura observamos que el 11.50% de las viviendas presentan juntas sísmicas , mientras que el 88.50% no presenta juntas sísmicas .

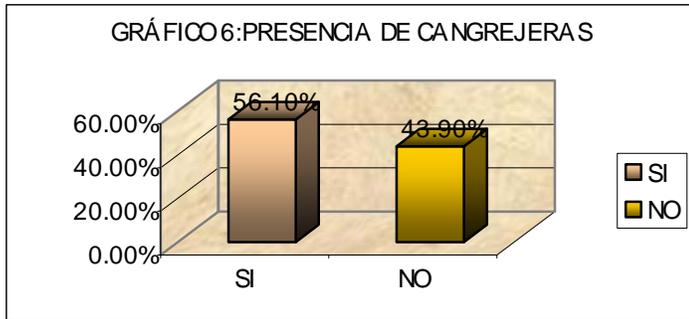
CANGREJERAS	VIVIENDA	%
SI	151	56.10%
NO	118	43.90%
TOTAL	269	100.00%

INTERPRETACIÓN: En la figura observamos que el 58.10 % de las viviendas presentan cangrejas, mientras que el 48.9 % no presentan .

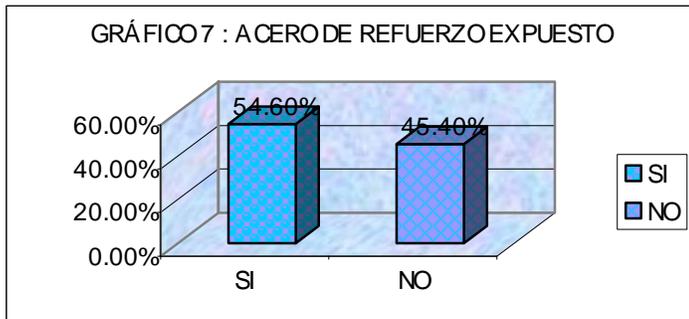
ACERO DE REFUERZO EXPUESTO	VIVIENDA	%
SI	147	54.60%
NO	122	45.40%
TOTAL	269	100.00%

INTERPRETACIÓN: En la figura observamos que el 54.60% de las viviendas presentan acero de refuerzo expuesto , mientras que el 45.40 % no presenta .

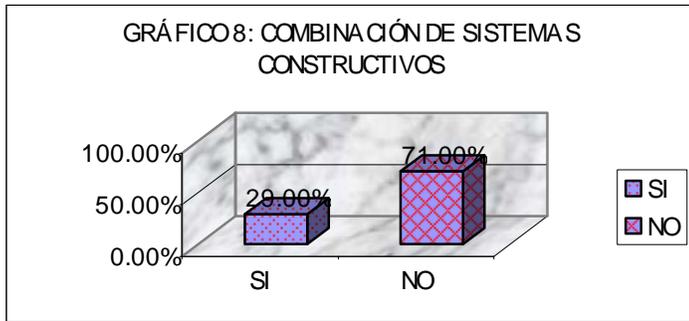
COMBINACIÓN DE SISTEMAS CONSTRUCTIVOS	VIVIENDA	%
SI	78	29.00%
NO	191	71.00%
TOTAL	269	100.00%

INTERPRETACIÓN: En la figura observamos que el 29% de las viviendas presentan combinación de sistemas constructivos, mientras que el 71% no presentan.

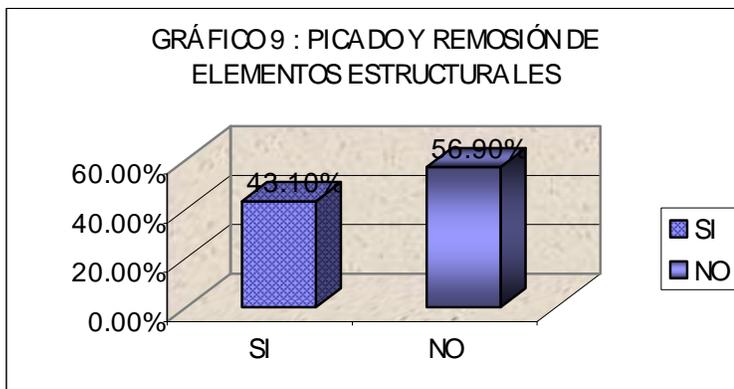
PICADO Y REMOSIÓN DE ELEMENTOS ESTRUCTURALES	VIVIENDA	%
SI	116	43.10%
NO	153	56.90%
TOTAL	269	100.00%

INTERPRETACIÓN: En la figura observamos que el 43.10 de las viviendas presentan picado y remosión de elementos estructurales, mientras que el 56.90% no presentan.

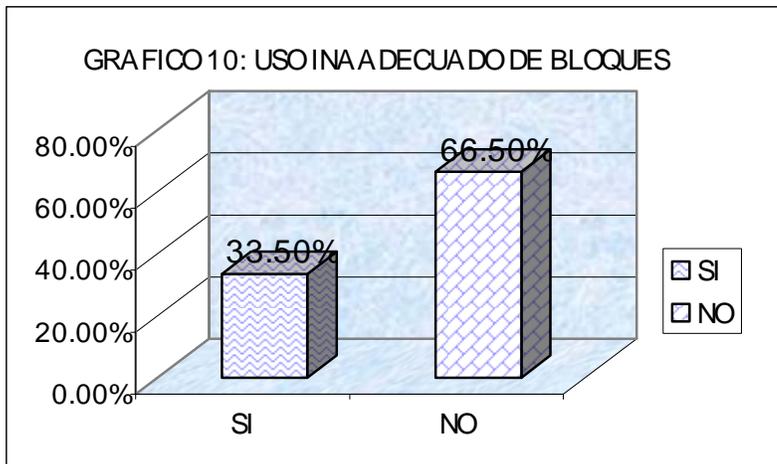
USO INADECUADO DE BLOQUES	VIVIENDA	%
SI	90	33.50%
NO	179	66.50%
TOTAL	269	100.00%

INTERPRETACIÓN: En la figura observamos que el 33.50 de las viviendas presentan un uso inadecuado de bloques, mientras que el 66.50% no presentan.

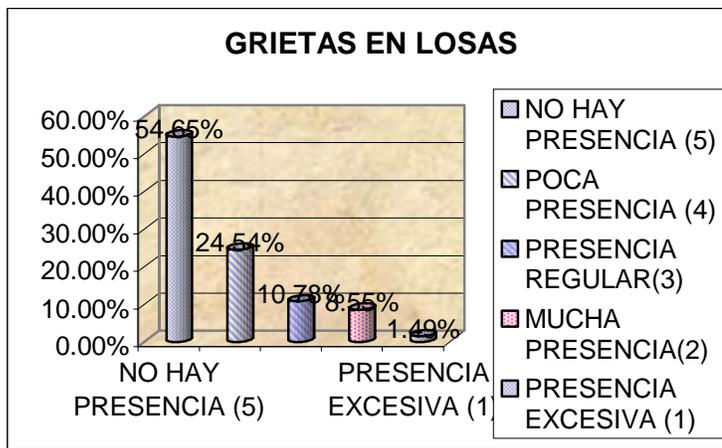
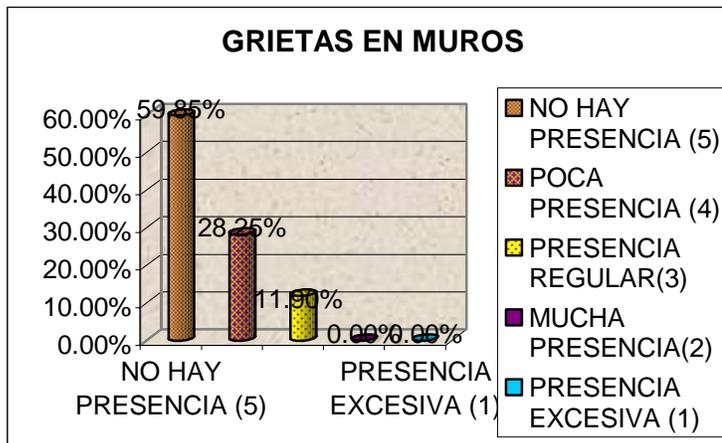
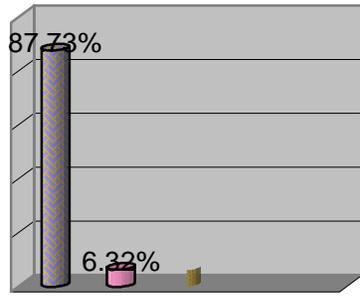
GRIETAS
NO HAY PRESENCIA (5)
POCA PRESENCIA (4)
PRESENCIA REGULAR(3)
MUCHA PRESENCIA(2)
PRESENCIA EXCESIVA (1)
TOTAL

LOSA	%	MUROS	%	COLUMNAS	%
147	54.65%	161	59.85%	236	87.73%
66	24.54%	76	28.25%	17	6.32%
29	10.78%	32	11.90%	16	5.95%
23	8.55%	0	0.00%	0	0.00%
4	1.49%	0	0.00%	0	0.00%
269	100.00%	269	100.00%	269	100.00%
