FACULTAD DE ARQUITECTURA E INGENIERIA
ESCUELA PROFESIONAL DE INGENIERÍA CIVIL

TEMA : PROYECTO DE INVESTIGACION

PIMENTEL, 23 DE OCTUBRE DEL 2006

“ANALISIS PATOLOGICO EN LAS VIVIENDAS DEL CENTRO URBANO DEL DISTRITO DE PUERTO ETEN”

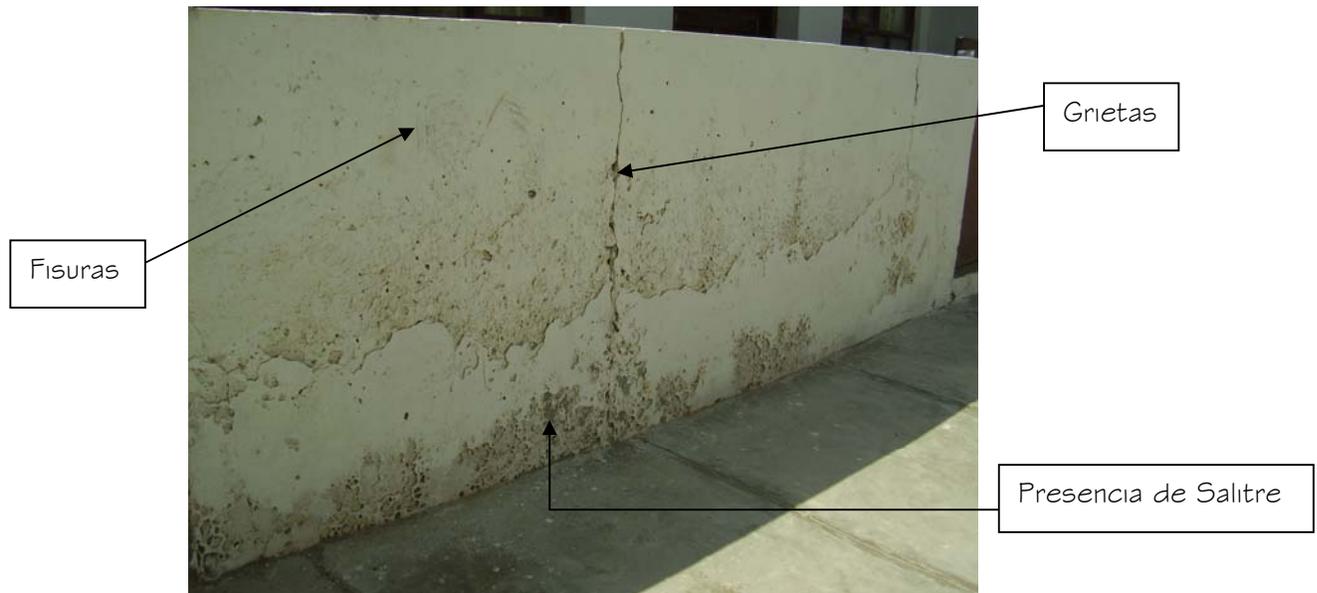
Foto N° 1.- En esta imagen podemos observar las grietas y fisuramientos que ha sufrido el muro de una vivienda, como también la presencia de salitre y humedad.

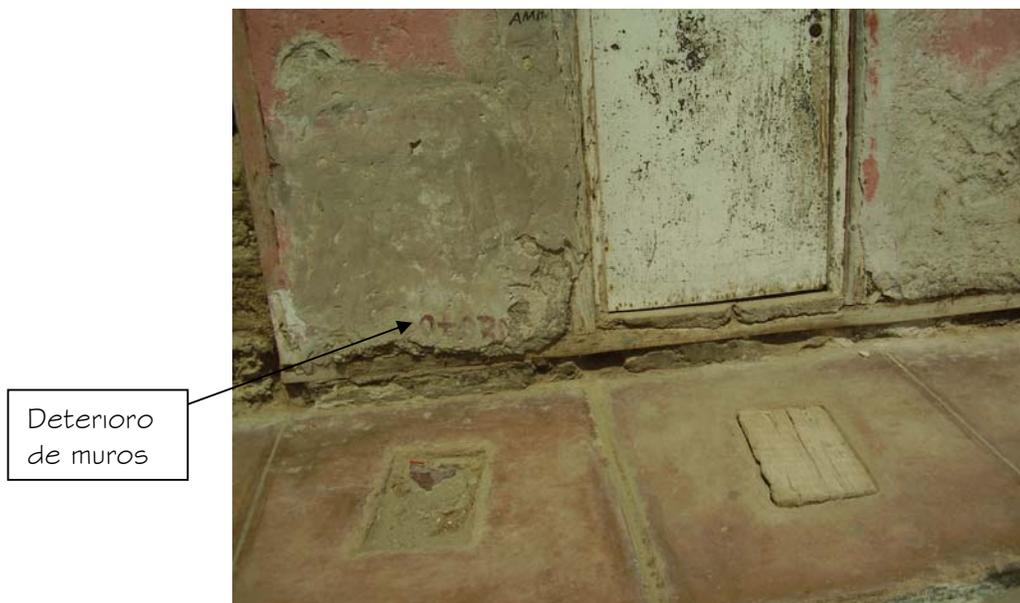
Foto N° 2.- En esta imagen se puede observar claramente el deterioro de los muros de la vivienda.

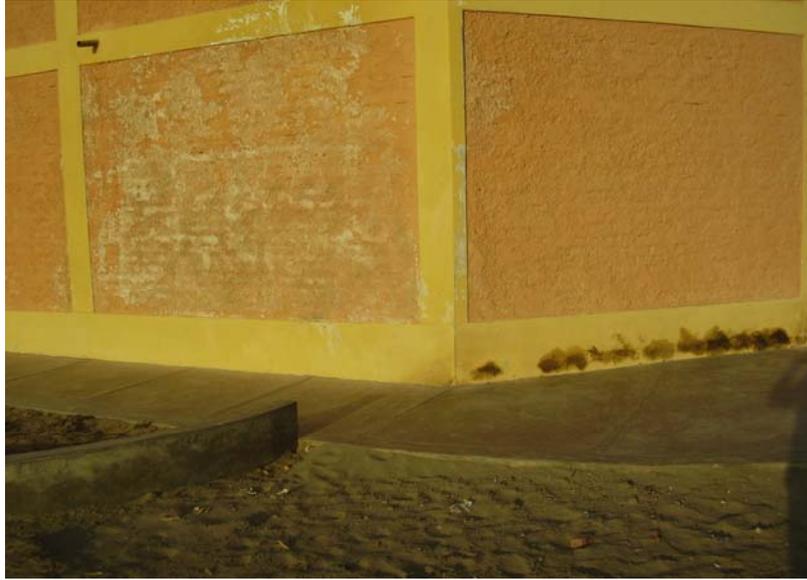
Foto N° 3.- Aquí podemos observar la presencia de humedad en las paredes y el desprendimiento de la pintura.

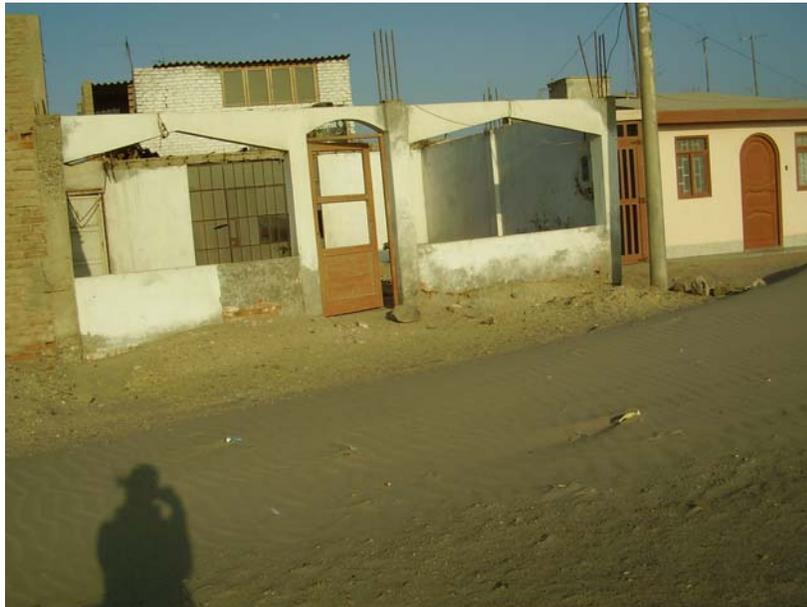
Foto N° 4.- En esta foto observamos como afectan las patologías a las estructuras de las viviendas.

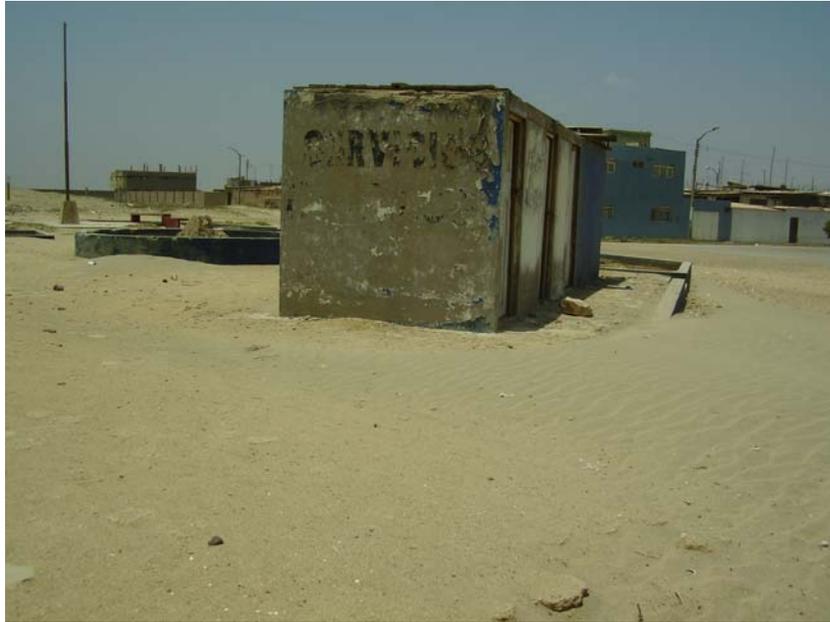
Foto N^o 5.- Aquí tenemos un muro el cual a causa del desprendimiento de la pintura ha quedado totalmente descubierto

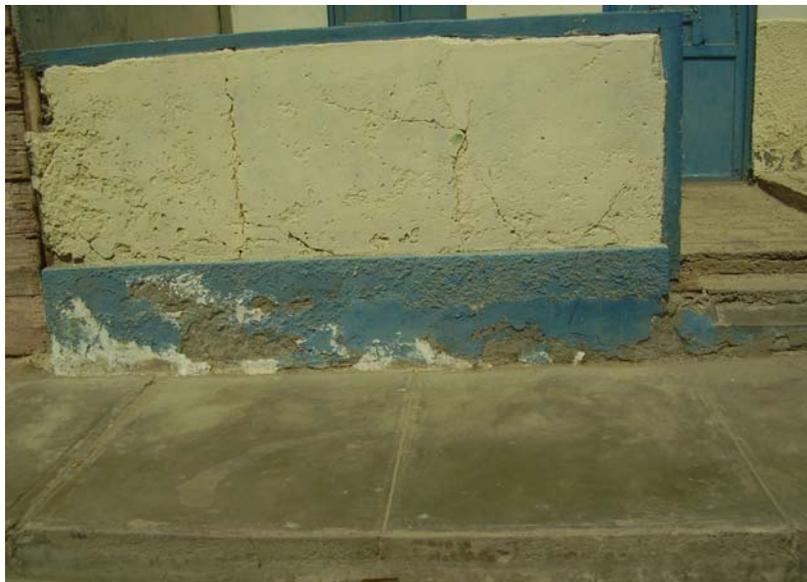
Foto N^o 6.-En esta foto observamos todas las patologías estudiadas: desprendimiento de pintura, presencia de salitre, grietas y fisuras, humedad.
