UNIVERSIDAD "CESAR VALLEJO"

ESCUELA DE INGENIERIA CIVIL

PROYECTO DE INVESTIGACIÓN

“PROBLEMAS QUE PRESENTAN LAS VIVIENDAS EN LA URBANIZACIÓN URRUNAGA – JOSÉ LEONARDO ORTIZ”

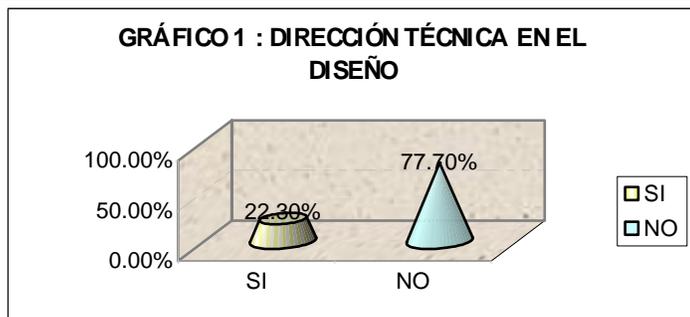
DIRECCIÓN TÉCNICA EN EL DISEÑO	VIVIENDA	%
SI	60	22.30%
NO	209	77.70%
TOTAL	269	100.00%

INTERPRETACIÓN: En la figura observamos que el 22.30 % de las viviendas si han tenido dirección técnica en el diseño, mientras que el 77.70 % no tiene dirección técnica en el diseño.

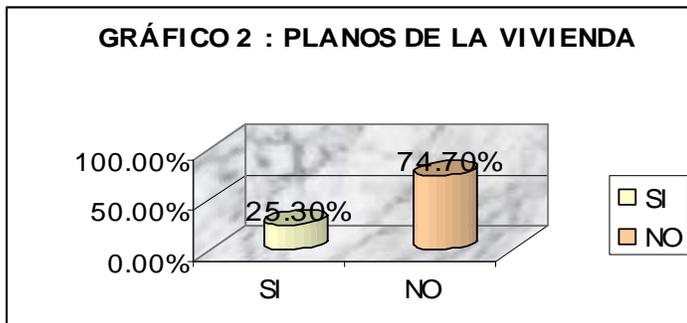
PLANOS	VIVIENDA	%
SI	68	25.30%
NO	201	74.70%
TOTAL	269	100.00%

INTERPRETACIÓN: En la figura observamos que el 25.30 % de las viviendas si tienen planos de el diseño, mientras que el 74.70 % no tiene planos de el diseño.

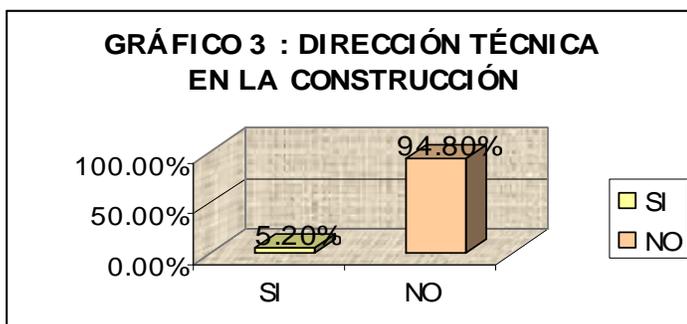
DIRECCIÓN TÉCNICA EN LA CONSTRUCCIÓN	VIVIENDA	%
SI	14	5.20%
NO	255	94.80%
TOTAL	269	100.00%

INTERPRETACIÓN: En la figura observamos que el 5.20 % de las viviendas si han tenido dirección técnica en la construcción, mientras que el 94.80 % no ha tenido dirección técnica en la construcción.

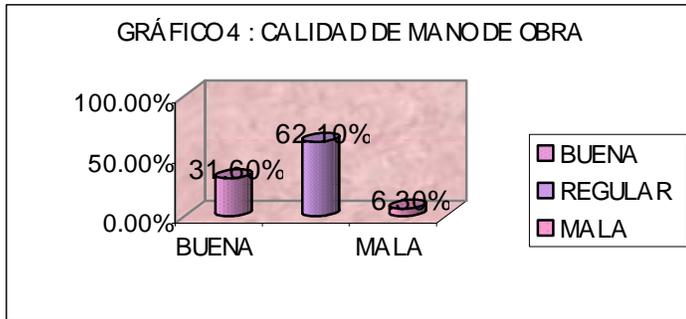
CALIDAD MANO DE OBRA	VIVIENDA	%
BUENA	85	31.60%
REGULAR	167	62.10%
MALA	17	6.30%
TOTAL	269	100.00%

INTERPRETACIÓN: En la figura observamos que el 31.8 % han tenido buena calidad de mano de obra el 62.10 % han tenido mano de obra regular y el 6,30% han tenido mano de obra mala.
